PLAN DIRECTOR INSTALACIONES DEPORTIVAS MUNICIPALES DE VILLAVA - ATARRABIA

AYUNTAMIENTO DE VILLAVA – ATARRABIAKO UDALA

Septiembre de 2.019

1ª FASE: RECOGIDA DE DATOS DE LA SITUACIÓN REAL

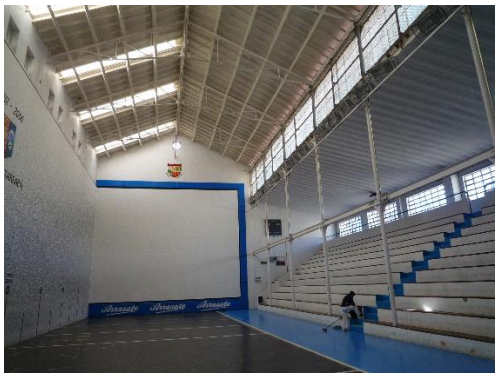
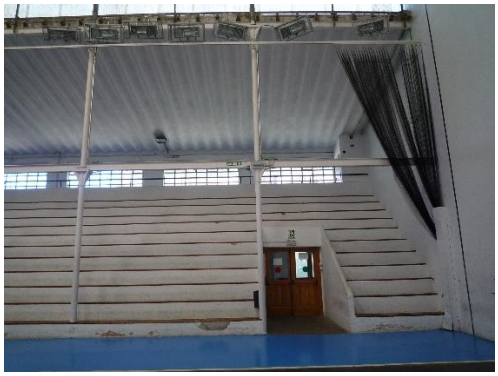
Según se indica desde la Sección de Deportes del Ayuntamiento, en su día se detectó presencia de termita y se procedió a la sustitución de carpinterías interiores de madera por aluminio, sin que se haya llegado a tratar el edificio ni consta que exista un problema estructural.

No existe climatización del espacio de juego que únicamente cuenta con iluminación. El vestuario dispone de servicio de a.c.s. pero se suministra desde caldera y acumulador ubicado en el recinto de bar que a su vez es objeto de explotación diferenciada.

VALORACION GLOBAL DEL ESTADO DE CONSERVACIÓN: REGULAR

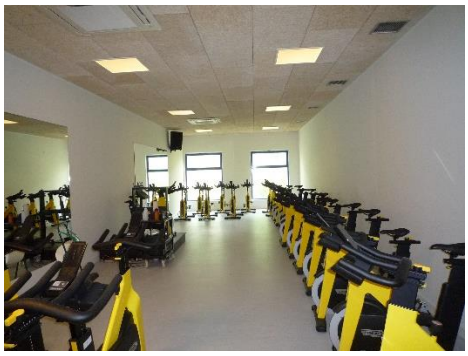
El estado general de las instalaciones es correcto y no se aprecian a simple vista deficiencias constructivas o de conservación. Se requieren labores de mantenimiento especialmente en cubiertas y terrazas.
